Monitoring biotopov a hladiny podzemnej vody

v rámci projektu *Ekohydrologická obnova rašelinísk v Karpatoch*

2024

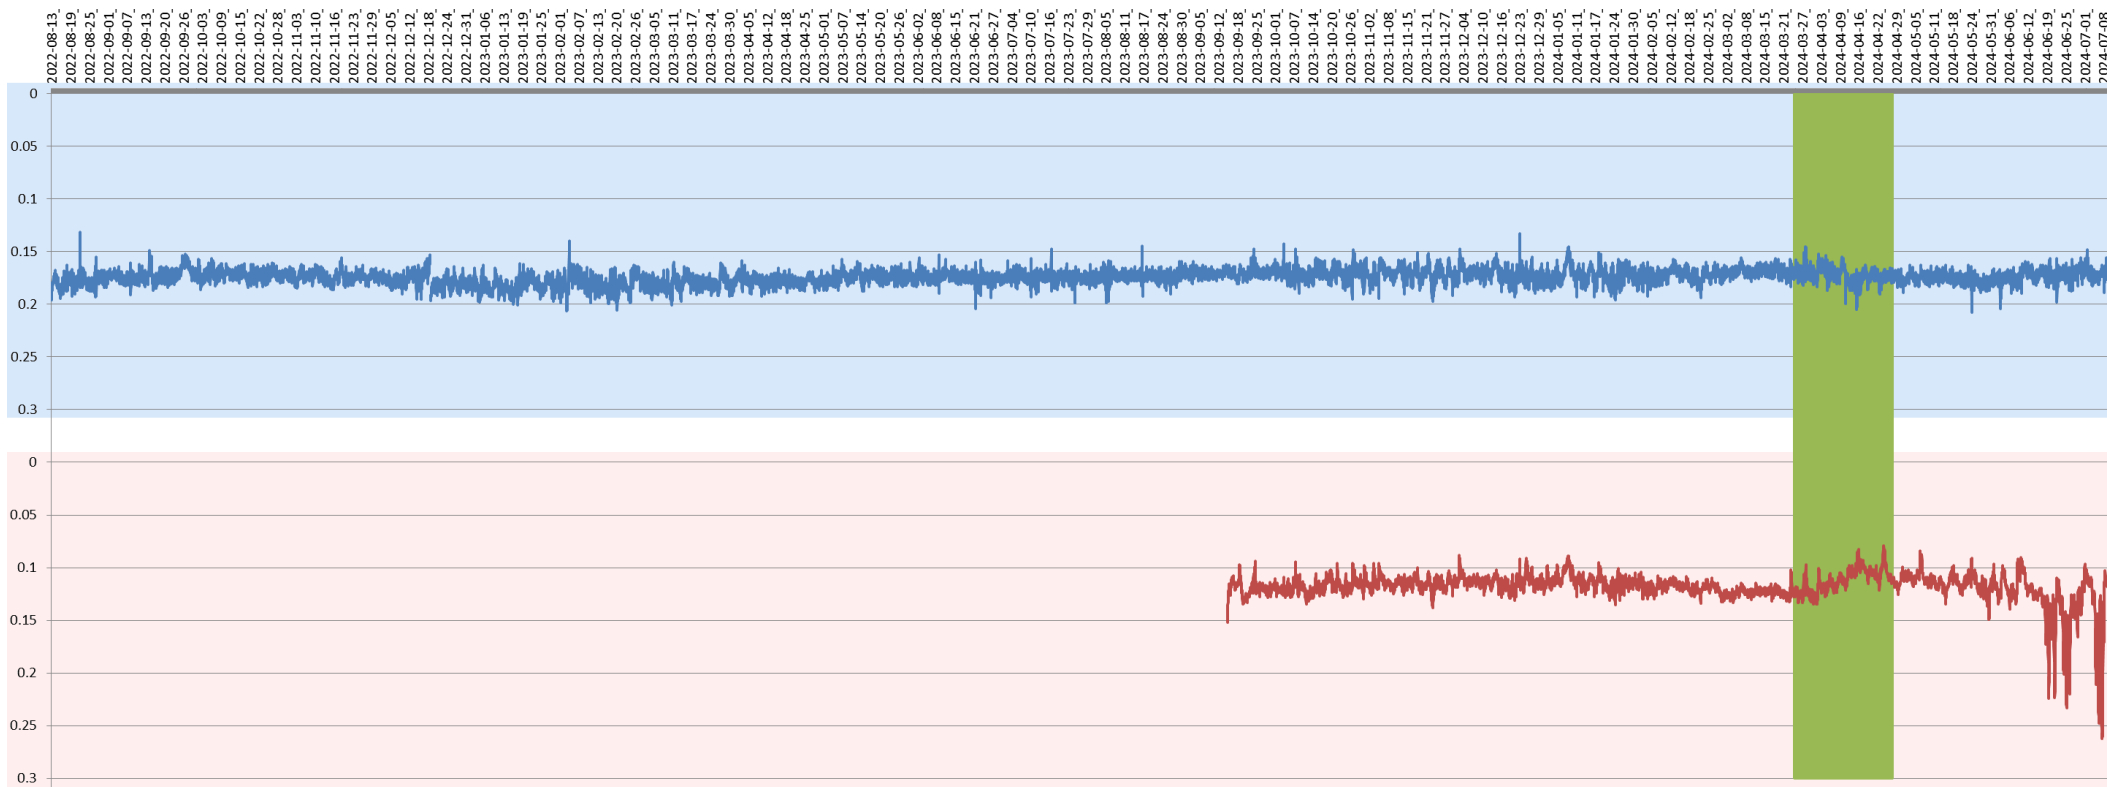
Graf znázorňuje hodinové hladiny podzemnej vody v obidvoch sondách. Zelenou je vyznačené obdobie výkonu obnovných opatrení
